Dokumentation zur Giftschlamm-Lawine vom 27.08.2010, Kalihalde Sigmundshall

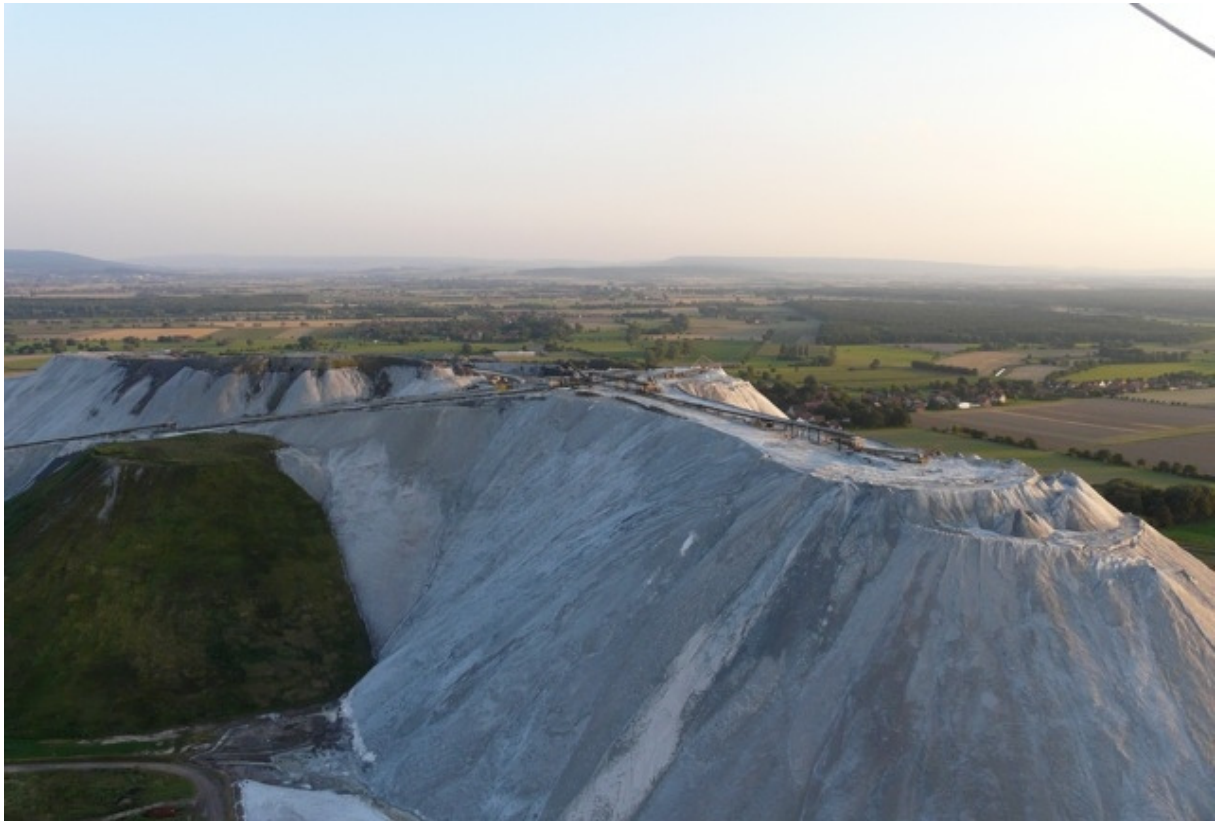
Die ebenen Flächen auf dem Halden-Top sind relativ klein (Siehe Luftbild, Abbildung 1). Auf eine Senke von 30 mal 30 Meter würden selbst bei den behaupteten Niederschlägen von 89 mm nur 80 Kubikmeter Niederschlag fallen, jedenfalls keine 200 bis 500 m³.

Abbildung 1 - Luftbild der Kalihalde Sigmundshall wenige Tage vor der Schlamm-Lawine. Man erkennt, dass auf dem Halden-Top kaum Platz für größere Pfützen vorhanden ist.

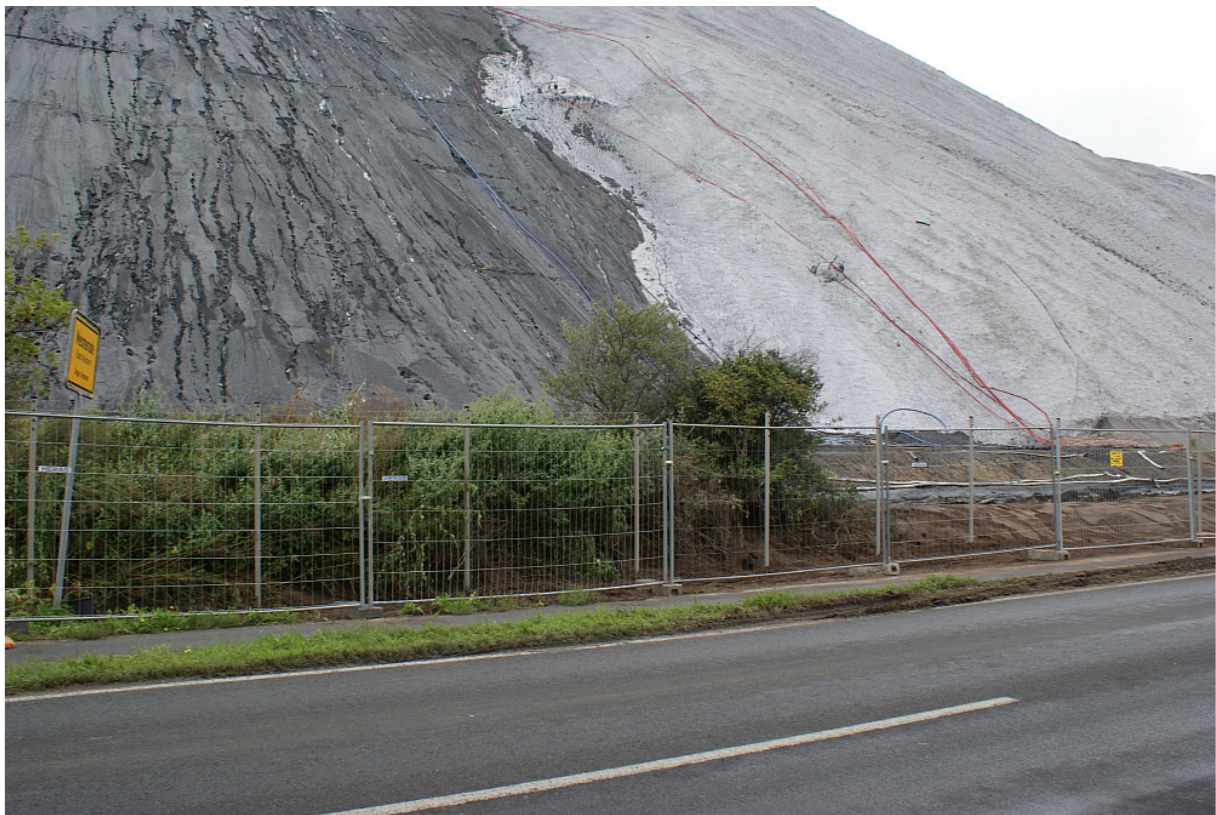
Durch herabfließendes Wasser entstehen tief eingeschnittene Erosionsrillen, die auch auf den meisten Photographien gut zu erkennen sind. Sie haben auch erhebliche Mengen von REKAL-Schlamm abgespült. Das beobachtete Schadensbild lässt sich jedoch nicht allein auf fließendes Wasser zurück führen.

Abbildung 2 – Links: Typische Erosionsrillen durch fließendes Wasser in der REKAL-Abdeckung. Vordergrund: Provisorischer Zaun an der Durchbruch-Stelle. Aufnahme-Datum 02.09.2010.

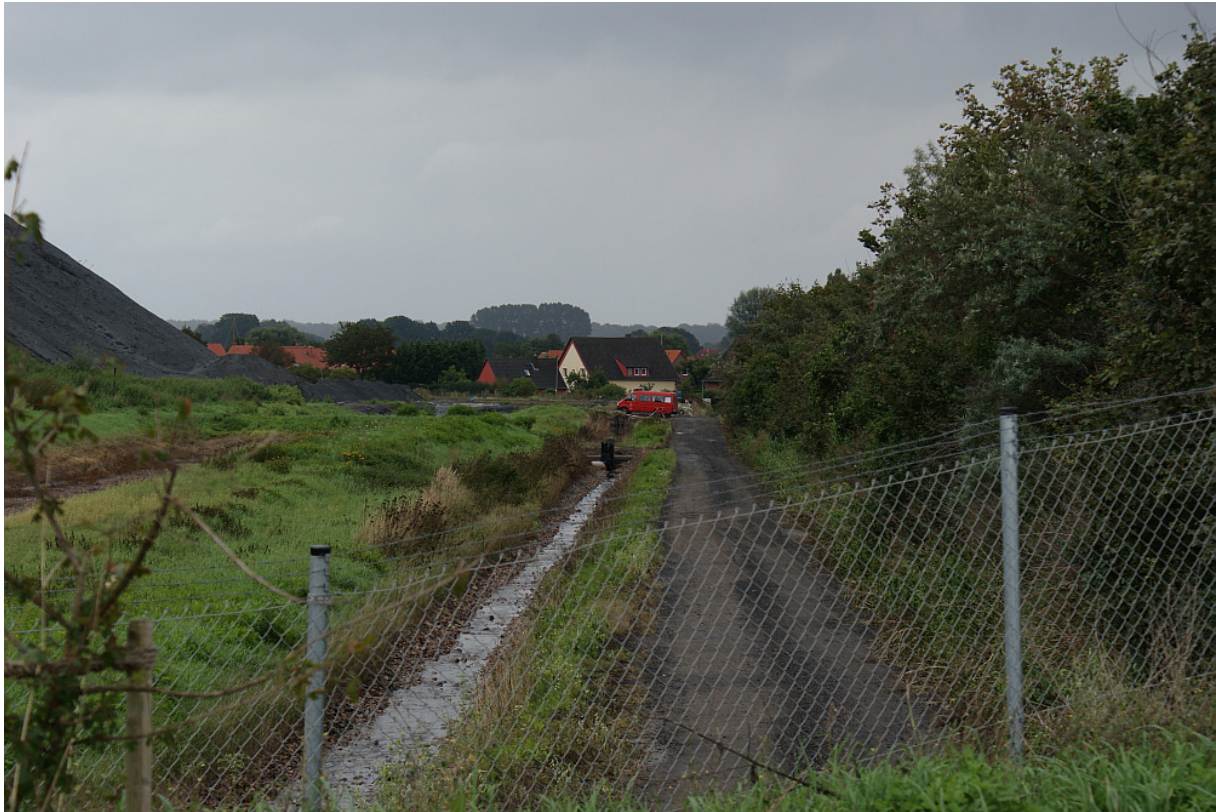
Abbildung 3 – Multi-Barrierensystem zwischen Kalihalde (links) und Kreisstraße (rechts hinter bewachsenem Erdwall). Die abgegangene Schlamm-Lawine hat sämtliche diese Hindernisse überwunden. Aufnahme-Datum 02.09.2010.

- Es zeigen sich im oberen Böschungsbereich mehrere Abriss-Kanten, also Bruchlinien unterhalb derer eine Schicht abgerutscht ist, und oberhalb derer die Abdeckung noch vorhanden ist (Abbildung 4).
- Langsam fließende, dünne Schlamm-Massen wären nicht in der Lage gewesen sämtliche Hindernisse am Haldenfuß zu überwinden. Insbesondere wären eine Überwindung des ersten Erdwalls, des 3 m breiten und 1 m tiefen Salzwassergrabens, des anschließenden

Wirtschaftswegs, des mit Gehölzen dicht bepflanzten zweiten Erdwalls, des Straßengrabens, der Kreisstraße und der ca. 20 Meter Wiesenfläche gegenüber nicht möglich gewesen. Ein dünnflüssiger wässriger Schlamm hätte auch nicht die Gehölze und den Drahtzaun entlang des zweiten Erdwalls niederwalzen können. Um diese Hindernisse zu überwinden bedurfte es einer hohen kinetischen Energie.

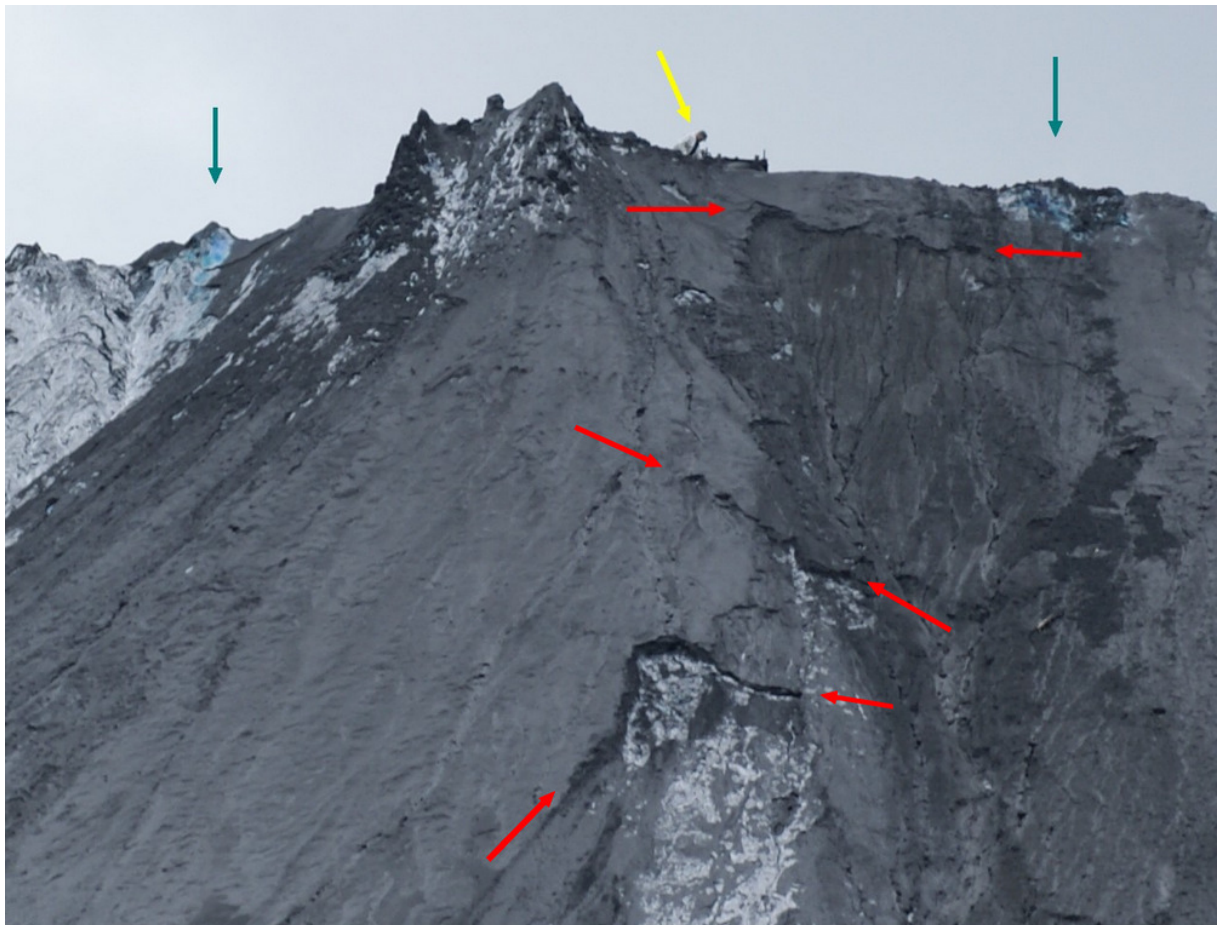
Abbildung 4 – Tele-Perspektive des Haldengipfels.

Rote Pfeil-Paare: Abriss-Kanten.

Grüne Pfeile Türkisfarbene Ausblühungen von Kupfer-Verbindungen, als sichtbares Indiz für hohe Schwermetall-Gehalte.

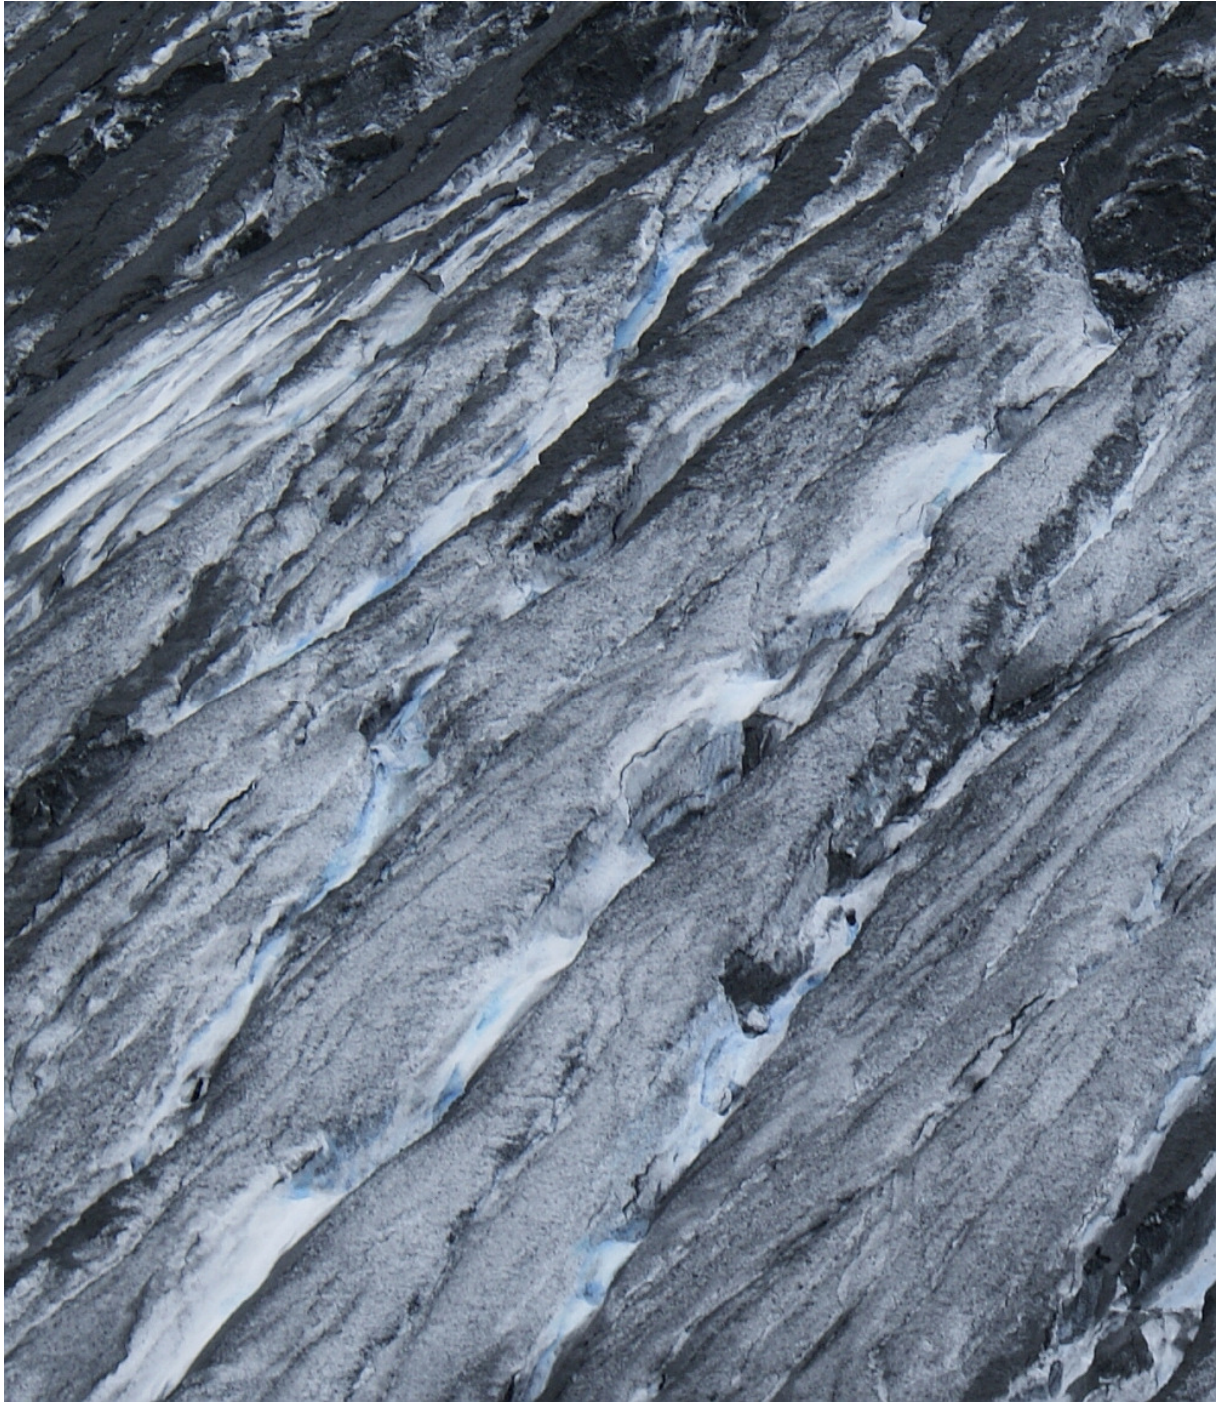
Abbildung 5 – Erosionsrillen im Rückstandssalz, mit durch Kupferverbindungen blau verfärbten Bereichen. Oben Reste von REKAL-Überdeckung. Aufnahme-Datum 02.09.2010.
